النمذجة الجيومكانية لأخطار حركة المواد الصخرية على منحدرات طريق عقبة ضلع، عسير، المملكة العربية السعودية : دراسة تطبيقية

مدرس الجيومورفولوجيا ونظم المعلومات الجغرافي كلية الآداب، جامعة بورسعيد

Geospatial Modeling of Mass movement Hazards on the Slopes of Aqaba Dhalaa Road, Asir, Kingdom of Saudi Arabia: An Applied Study

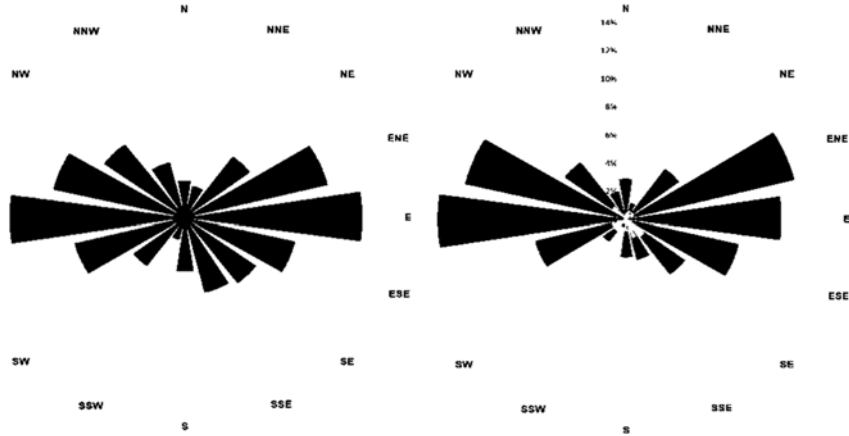
شكل رقم (6) أعداد الصدوع بمنطقة الدراسة. شكل رقم (7) أطوال الصدوع بمنطقة الدراسة.

تعد الانكسارات مواطن ضعف في التكوين الصخري لذلك تم العمل على تحليل المرئيات الفضائية باستخدام بعض أساليب المعالجة المتخصصة **Lineation Extraction** عن طريق برنامج **PCI Geomatica** والتي تم فيها استخراج التراكيب الخطية عبر عدد من المعالجات الرقمية المتغيرة على الطيف المرئي رقم (4) **NIR**، ويلاحظ من تحليل شكل (4) أن المنطقة تعرضت لبعض الحركات الأرضية التي نتج عنها العديد من الانكسارات التي اختلفت في اتجاهاتها وأطوالها شكل (5) و(6)، وقد انعكس تأثير هذه الصدوع على اتجاهات شبكات التصريف وكذلك في إعطاء بعض الحافات بشكل قائم الزاوية، وفق نتائج تحليل صور الأقمار الصناعية جدول (2)، وأيضاً أن المنطقة يوجد بها 978 صدعاً يصل إجمالي أطوالها 684.2 كم بمتوسط طول بلغ 0.413 كم، ويمكن تقسيمهم كالتالي:

- **الصدوع ذات الاتجاه الشمالي/الجنوبي:** تأخذ اتجاه صدع الأردن وتبلغ أعداد تلك الصدوع نحو 254 صدع، بنسبة 25.97% من إجمالي عدد صدوع المنطقة، ويبلغ مجموع أطوالها 211.3 كم، بنسبة 30.9% من إجمالي أطوال صدوع منطقة الدراسة.

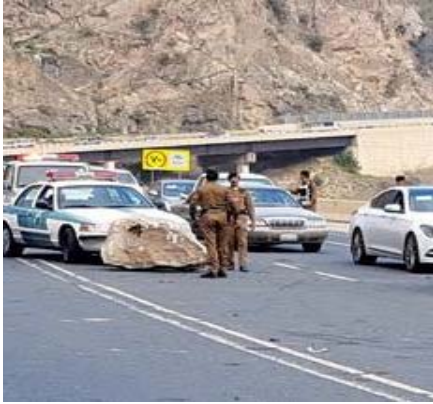
صورة (3) تساقط صخري على أحد الأجزاء في مسار الطريق

السقوط الصخري ، وهي تحتاج إلى متابعة ومعالجة مما يزيد من تكاليف إنشاء الطرق وبالتالي تترك بدون معالجة واحتمال زيادة المشاكل وتعرض الطرق المارة إلى المخاطر كما هو الحال في طريق عقبة ضلع، حيث يمر بمحاذاة الحافات الصخرية والذي يتعرض باستمرار إلى عمليات التساقط الصخري نتيجة تقطيع أقدام المنحدرات وكذلك التفافات في صلابة صخور التكوينات الجيولوجية التي تتسبب في حدوث عمليات انهيار صخري تتفاوت في الحجم ليصل قطر الواحدة لما يزيد عن 3 أمتار كما هو موضـح بالصور (3) و (4).

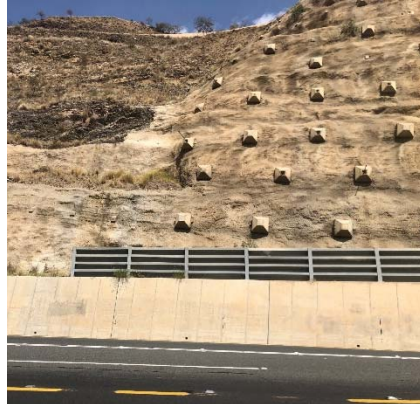
صورة (2) رش المنحدرات بسائل أسمنتي في أحد المواقع بالطريق

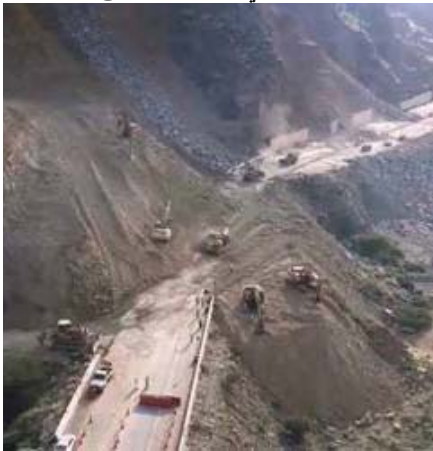
صورة (5) الانهيار الصخري على أحد الأجزاء في مسار الطريق

كما تؤدي حركة المركبات على الطريق خاصة مركبات النقل الثقيل إلى حدوث بعض الاهتزازات المتكررة التي تؤدي إلى عدم استقرار بعض الكتل الصخرية المعرضة للانهيار صورة (5)، وتؤدي زيادة كثافة عدد المركبات وسرعتها على الطرق إلى حدوث اهتزازات

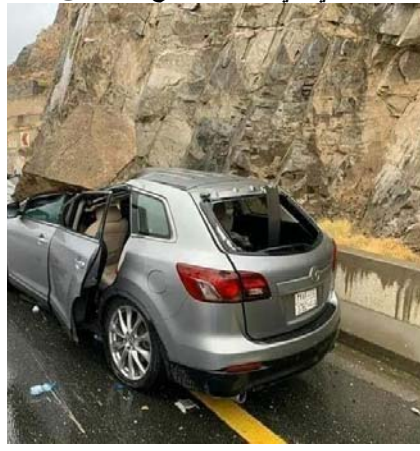
صورة (4) تساقط صخري على أحد الأجزاء في مسار الطريق

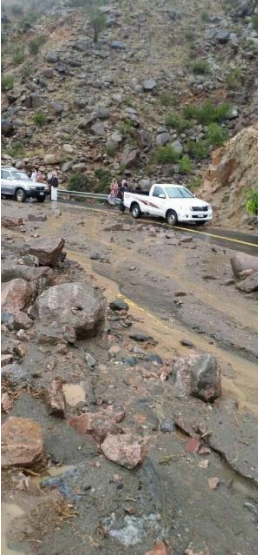
صورة (26) تساقط صخري في مسار الطريق

بسرعة كبيرة علي السفوح شديدة الانحدار حتي تستقر الكتل الصخرية أسفل المنحدر علي الطريق مباشرة او بالقرب منه ، وإن كانت تتعرض في أغلب الأحوال للتكسر نتيجة اصطدامها. وعادة ما يرتبط السقوط الصخري بحدوث تراجع واضحٍ للحوائط الصخرية المنحدرة، وكذلك يرتبط بتزايد كميات هشيم المنحدرات صورة (25)، وذلك نتيجة لما يضاف إليها من مفتتات قادمة من الأوجه الحرة **Free Face** والتي عادة ما يرتبط بها عمليات السقوط الصخري (محمد صبري محسوب، 2001، ص 117 - 118)، كما هو موضحة بصورة (26).

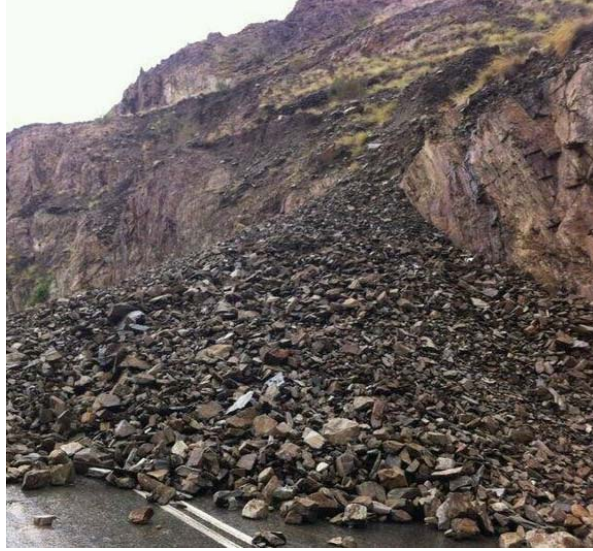
صورة (25) مخروط الهشيم علي جزء في مسار الطريق

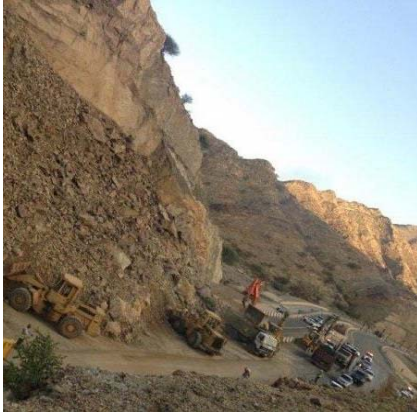
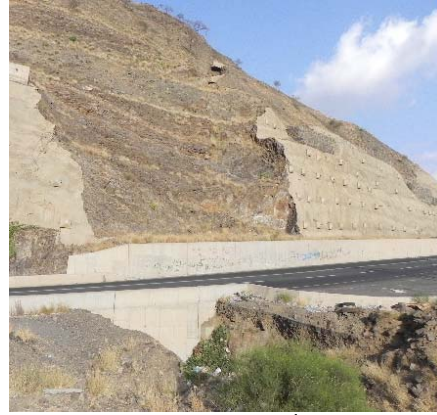
صورة (27) أحد المناطق التي حدث لها تساقط صخري سابقاً
صورة (28) الانزلاق الصخري على جزء في مسار الطريق

وجيدة التحديد. وتتأثر الانزلاقات الأرضية بمحتوي الصخر من الماء والذي يقلل من درجة مقاومتها من خلال زيادة ضغطه في المسامات والفواصل والعمل على تقليل قوة الروابط بين جزيئات الصخر، وفي نفس الوقت يزيد الماء من وزن المواد الصخرية بدرجة تؤدي إلى زيادة قوة التدفق إلى أسفل نحو أقدام السفق، كما هو موضـح بصورة (27) و(28) وتزداد فعالية الانزلاق الأرضي إذا ما سقط المطر الغزير بعد فترة جفاف طويلة تعرضت خلالها صخور السفق لتشققات كثيفة بدرجة تزيد من طاقة التسرب، وقد يحدث انزلاق لكتل منفصلة، وقد يكون في شكل حركة انزلاق لكمية ضخمة من المفتتات الصخرية **Rock Debris** تؤثر على أجزاء كبيرة من السفق (محمد صبري محسوب ، 2001، ص 119).
